## **Neubau von Wohngebäuden auf dem alten Gelände der Gärtnerei Wolz – artenschutzfachliche Untersuchung**

### **1 HINTERGRUND**

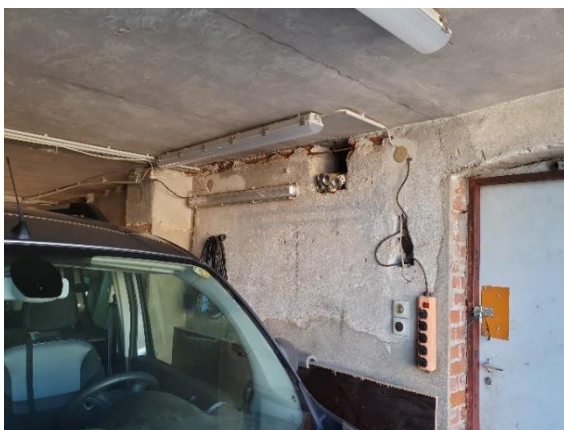
Die Garage wurde besichtigt – außer der Zufahrt waren keine Öffnungen nach außen erkennbar.

Abbildung 8: Garage im Haus

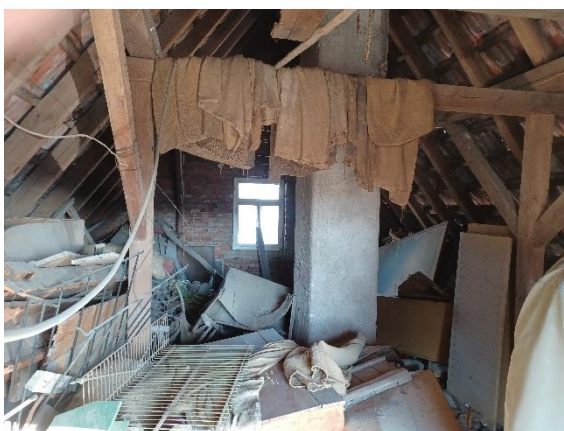
Im Wohnhaus wurde primär das Dachgeschoss untersucht. Dabei konnten dem Alter und Zustand des Wohnhauses entsprechend mehrere potenzielle Quartierstrukturen für Fledermäuse im Inneren des Dachgeschosses sowie Einflugmöglichkeiten über defekte Ziegel festgestellt werden. Aufgrund des laut Aussagen des Besitzers teils maroden Bodens und der zahlreichen dort gelagerten Gerätschaften und Materialien wurde keine detaillierte Untersuchung der Strukturen durchgeführt. Spuren auf Vorkommen von Brutvögeln wurden nicht gefunden.

Abbildung 10: Dachgeschoss des Hauses

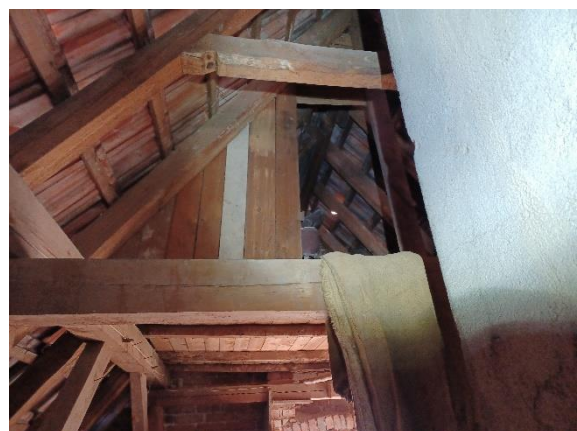
Abbildung 11: Dachgebälk

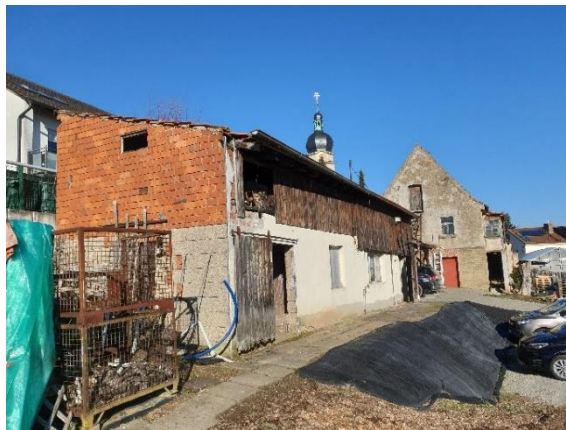
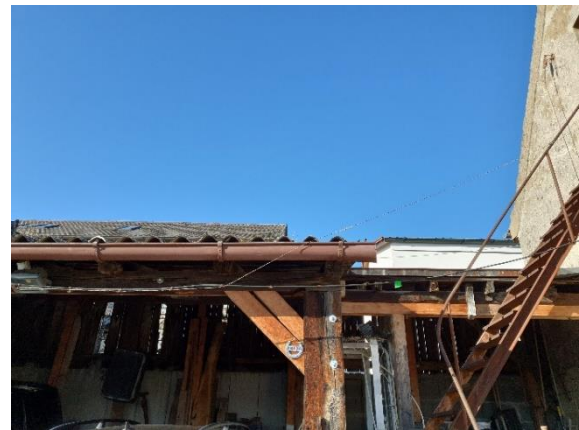
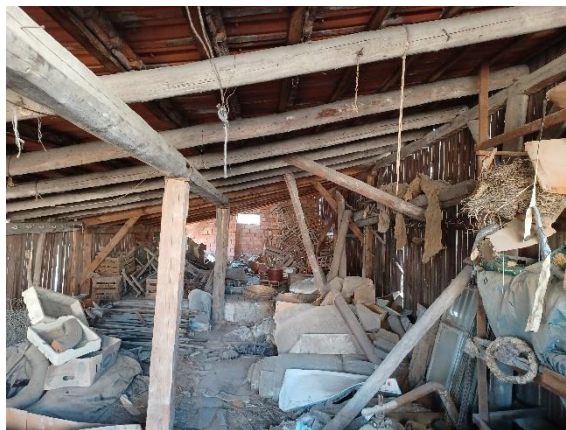
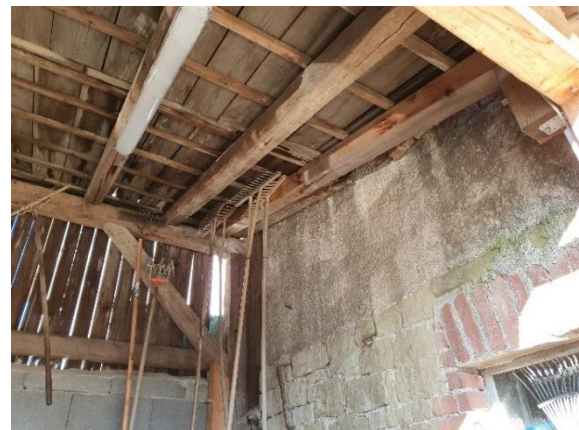
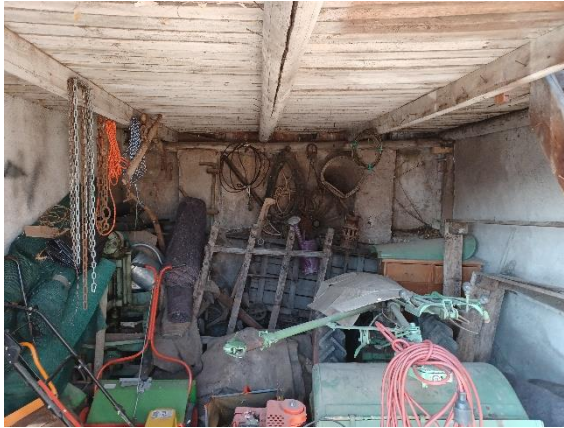
An das Wohnhaus angrenzend befindet sich ein langgezogener Schuppen, bestehend aus einem offenen, überdachten Obergeschoss und ein aus teils offenen, teils geschlossenen Räumen bestehenden Untergeschoss.

In allen Bereichen bietet der Schuppen Quartiermöglichkeiten für Fledermäuse sowie Nistmöglichkeiten für Vögel. Auch hier konnte aufgrund der zahlreichen gelagerten Gerätschaften keine detaillierte Untersuchung der Strukturen vorgenommen werden. In einem der Erdgeschoss-Räume wurde ein Vogelnest festgestellt, welches nach Aussage des Besitzers Nistplatz eines Rotschwanzes (genauere Artbestimmung nicht möglich) gewesen sei.

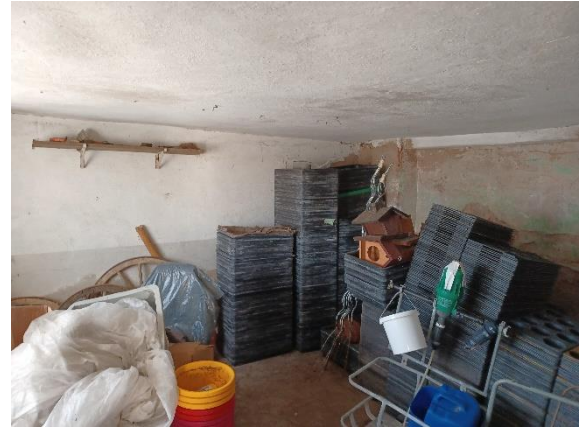
Abbildung 17: Schuppen, weiterer geschlossener Raum (Rotschwanz-Nest auf dem Regalbrett)

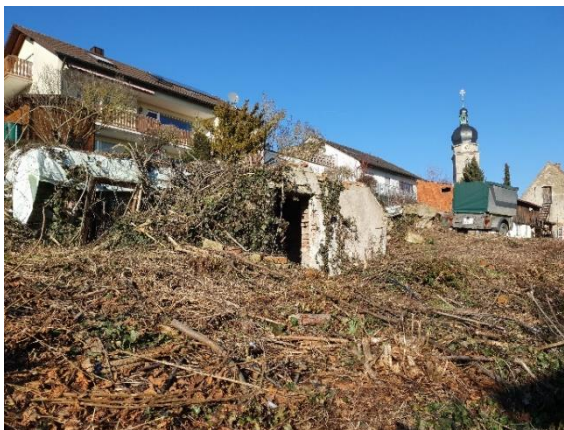
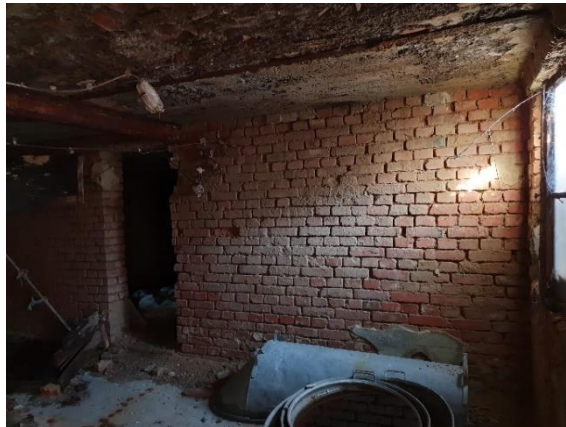
Auf dem Grundstück befinden sich Kellerräume eines abgerissenen Gebäudes. Die Kellerräume sind an mehreren Stellen von außen zugänglich und weisen zahlreiche Quartierstrukturen (v.a. grobes Ziegel-Mauerwerk) für Fledermäuse auf. Alle erreichbaren Spaltenstrukturen wurden ausgeleuchtet und es wurden keine aktuell anwesenden Fledermäuse festgestellt.

Spuren auf Vorkommen von Brutvögeln wurden nicht gefunden.

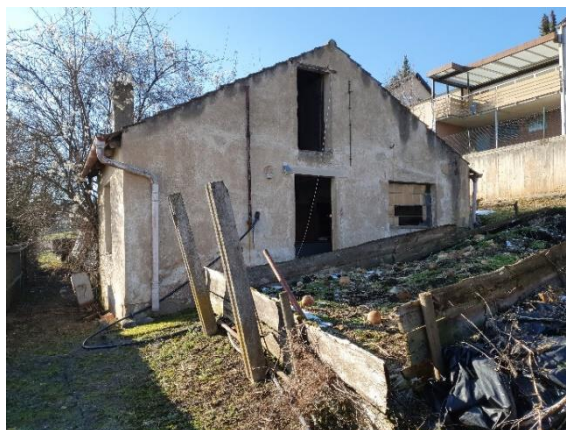
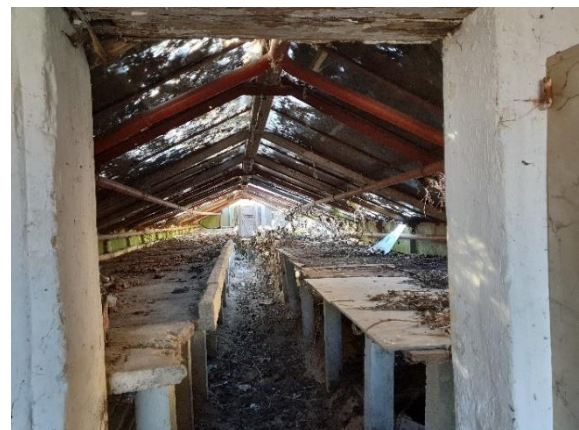
Der Eingangsbereich des alten Gewächshauses ist ein gemauertes Gebäude mit Dachstuhl, welcher geeignete Quartierstrukturen für Fledermäuse bietet. Da dieser nicht sicher betreten werden konnte, fand keine genauere Untersuchung statt. Das Gewächshaus selbst ist zwischen Herbst und Frühling grundsätzlich als Quartier- oder Brutstandort geeignet, ab dem Spätfrühling herrschen hier laut Aussage des Besitzers allerdings Temperaturen über 40°C, so dass eine Eignung in der Wärmeperiode nicht gegeben ist.

Spuren auf Vorkommen von Brutvögeln wurden am Gebäude nicht gefunden. In diesem Bereich Nahrung suchend wurden Haussperlinge und Kohlmeisen gesehen.

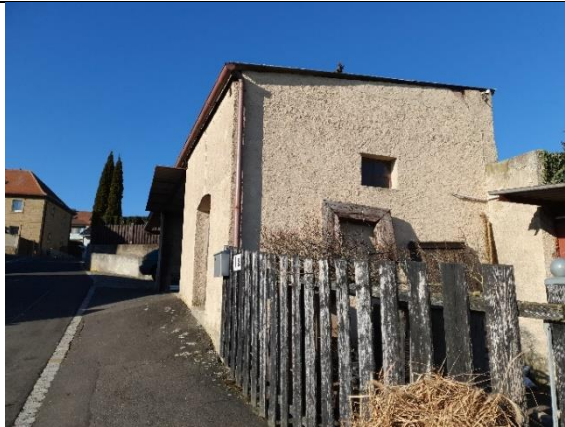
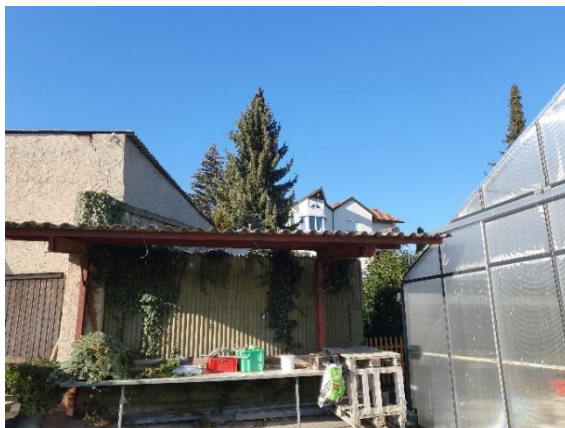
Abbildung 24: Garage als möglicher Standort für Fledermauskästen

| Aufhängen von Fledermauskästen | Zur Sicherung der kontinuierlichen ökologischen Funktionalität des Nahumfelds des Geltungsbereichs als potenzielle Fledermaus-Lebensstätte sollten auf dem gegenüberliegenden Grundstück (FSt. 3877) insgesamt 8 Fledermauskästen (4 Spaltenquartiere und 4 Höhlenquartiere) an den Gärtnerei- und Wohngebäuden des Besitzers aufgehängt werden. |
